Zusatz-Wartungsanleitung für Limpar Wildkrautbürste Turbo 2

Betrifft: **Einstellung des Keilriemens**

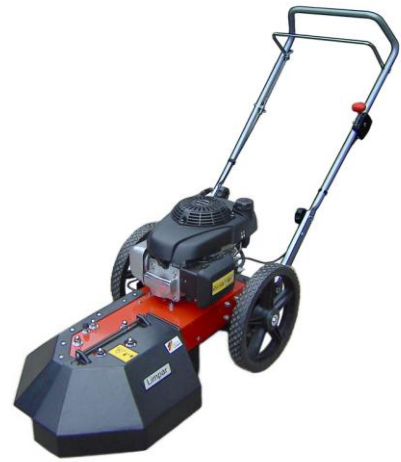
Der Spezial-Keilriemen zum Antrieb des Bürstenkopfes längt oder kürzt sich nicht, aber wenn z. B. viel Sand beim Arbeiten aufgewirbelt wird, können sich die Gummiflanken des Riemens abnutzen. Als Folge fällt der Keilriemen tiefer in die Riemenscheiben und dies hat den Effekt, dass der Keilriemen als gelängt erscheint und nachgestellt werden muß.

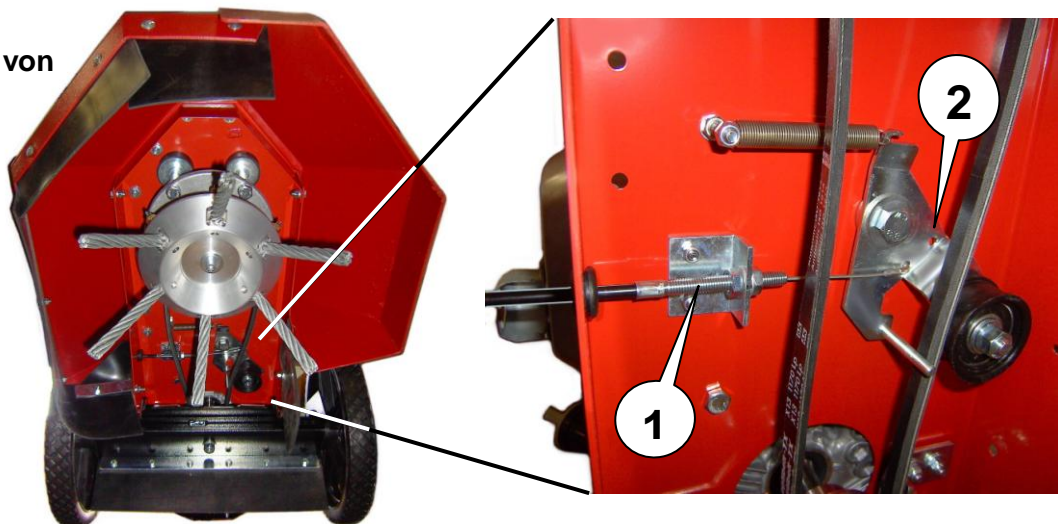
**Ansicht von
Unten,
vorn**

- erstens ist auch am unteren Bowdenzugende eine Stellschraube (1),
- zweitens kann das Bowdenzugende in ein anderes Loch im Spannerblech eingehakt werden, wodurch sich wieder volle Einstellmöglichkeiten am Bowdenzug ergeben (2).
- Stellen Sie auf jeden Fall sicher, dass der Bürstenkopf stehen bleibt, wenn Sie den Schaltbügel loslassen !

Wenn die Einstellmöglichkeit am Bowdenzug, oben am Lenker erschöpft ist, gibt es weitere Möglichkeiten am unteren Ende des Bowdenzuges.
